## Bijlage 1

Uitvoering van maatregelen die het ontstaan van nieuwe bodemverontreiniging ten gevolge van het gebruik van rubber korrels op kunstgrasvelden voorkomt.

### Maatregelen ter voorkoming van nieuwe verontreiniging

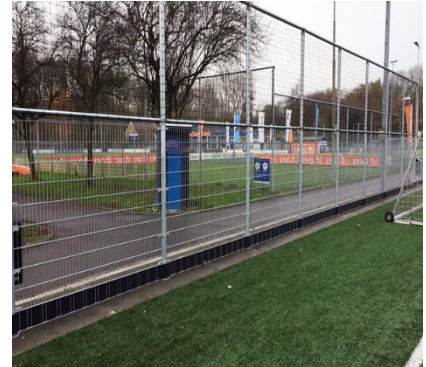
Ad. 1.b. Veel velden zijn afgezet met een sportvelden hekwerk. Deze hekken zijn open aan de onderkant. Wanneer deze onderkant wordt dichtgemaakt ontstaat een 10 à 15 cm hoge kerende rand. (zie voorbeeld foto). In overleg met de hekwerk leverancier bekijken hoe zo iets zo snel en simpel mogelijk kan worden toegepast. Op een zodanige wijze dat het ook veilig, werkbaar en esthetisch verantwoord is. Er zijn ook gedeelten waar geen hekwerk is, maar de grond oploopt kan op een andere manier een korrelkering worden gemaakt. In bijlage 3 staat informatie over het type kantkering dat kan worden aangebracht aan het hekwerk en dat op dit moment technisch en financieel het meest aantrekkelijk is.

| | <b>Voorkomen<br/>nieuwe<br/>verontreiniging</b> | Wat gaan we doen | trekker | wanneer |
|---|---|---|---|---|
| 1b | Zorg dat de korrels op het veld blijven. | Hekwerk voorzien van korrelwering. | WEL/wdg | <05-2020 |

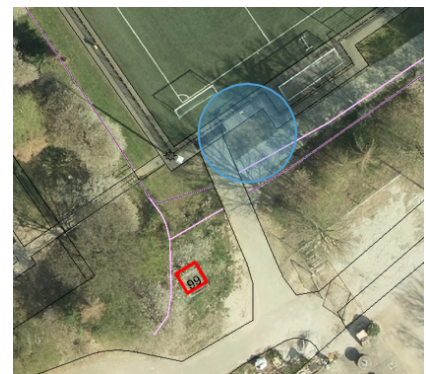
Ad 1.d. Bij veld 3 Velp en veld 3 Rheden loopt afstromend hemelwater ter hoogte van de parkeerplaats via hemelwaterputten (put met blauwe streep) de wadi's in. Op deze wijze kunnen de rubber korrels in de wadi's terecht komen. Dit moet voorkomen worden. Door het plaatsen van een kerende wand onderaan het hekwerk kan veel vervuiling voorkomen worden. De verharding kan dan afgekoppeld blijven op de wadi. Voor de wadi's moet wel een onderhoud- en monitoringsplan worden gehanteerd.

| | <b>Voorkomen<br/>nieuwe<br/>verontreiniging</b> | Wat gaan we doen | trekker | wanneer |
|---|---|---|---|---|
| 1d | Zorg voor een onderhoud- en monitoringsplan beide wadi's. | Opstellen onderhoud- en monitoringsplan wadi's | WEL/hns | <05-2020 |
